## NHẬN ĐỊNH VỀ KHẢ NĂNG SẠT LỖ ĐẤT ĐÁ TẠI KHU DU LỊCH TAM ĐẢO II

### LANDSLIDE RISK ASSESSMENT AT TAM DAO RESORT II

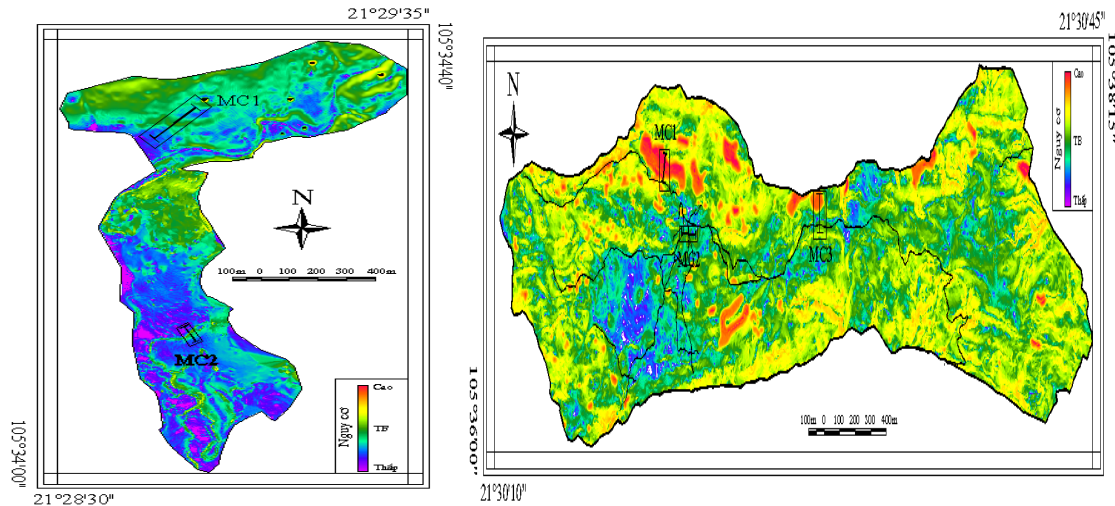
**Hình 3.** Các vị trí có nguy cơ xảy ra trượt lở tại khu Bến Tắm và TĐ II

Kết quả cho thấy khu TĐ II, nguy cơ trượt lở cao, tập trung ở hầu hết dải sườn núi phía Bắc; khu Bến Tắm, nguy cơ trượt lở thấp hơn, chủ yếu tập trung vào sâu phía trong thung lũng phía Bắc-Đông Bắc. Trong điều kiện hiện tại, khi chưa có nhiều các hoạt động của con người phá vỡ thể cân bằng tự nhiên của đất đá thì nguy cơ trượt lở chỉ ảnh hưởng đến các khu vực xa, ít ảnh hưởng trực tiếp tới dân cư. Tuy nhiên khi có hoạt động đào đắp, xây dựng công trình sẽ làm gia tăng trọng lượng của khối đất đá cùng với sự gia tăng lực gây trượt, làm giảm độ gắn kết của vật liệu cấu thành, kích hoạt các quá trình biến dạng sườn, tạo tiền đề diễn ra quá trình tai biến.

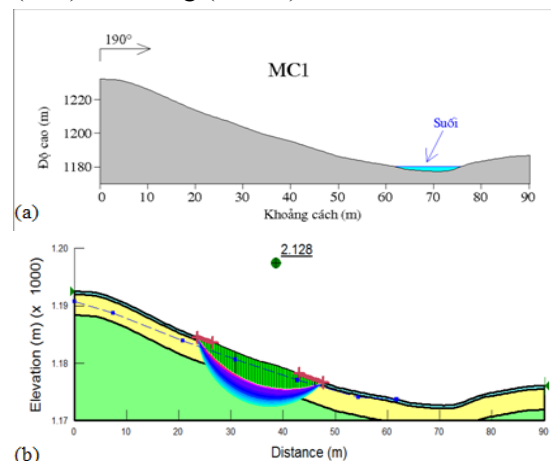
**Hình 4.** Kết quả tính toán độ ổn định sườn dốc tại vị trí MC1 khu Tam Đảo 2

Vị trí MC1 nằm tại nơi có nguy cơ trượt lở cao, độ dốc sườn lớn và trên bề mặt địa hình cũng tập trung nhiều sản phẩm của các quá trình trượt lở đã xảy ra. Nếu sườn dốc tiếp tục mất ổn định thì các vật liệu của khối trượt có khả năng vùi lấp dòng suối phía dưới, hình thành dòng lũ bùn đá gây vùi lấp khu vực hạ lưu của dòng chảy. Tuy nhiên kết quả tính toán tại vị trí MC1 cho thấy hệ số an toàn nhỏ nhất  $FS_{min} = 2,128$ ; đây là giá trị tính toán cho cung trượt yếu nhất và ổn định trong điều kiện hiện tại (hình 4).

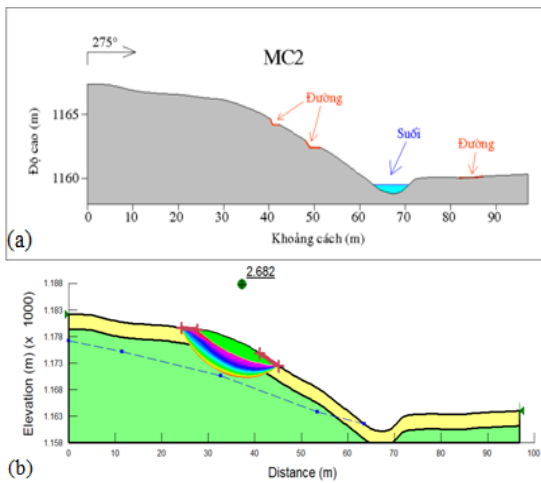
**Hình 5.** Kết quả tính toán độ ổn định sườn dốc tại vị trí MC2 khu Tam Đảo 2

Vị trí mặt cắt MC2 nằm gần khu vực tập trung các công trình xây dựng sau này, tuy nhiên độ dốc của sườn là khá thấp. Kết quả tính toán tại vị trí MC2 cho thấy hệ số an toàn nhỏ nhất  $FS_{min} = 2,682$ , vẫn đảm bảo điều kiện ổn định (hình 5).

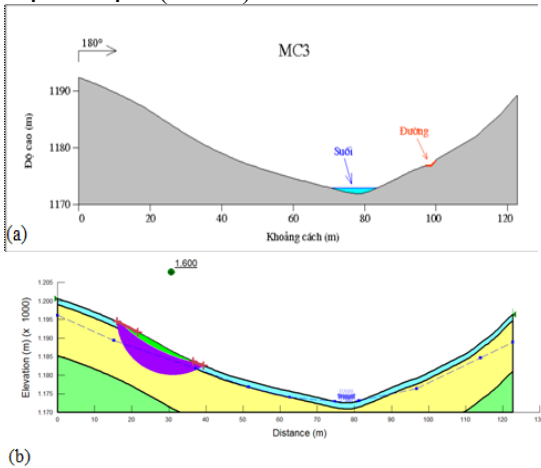
**Hình 6.** Kết quả tính toán độ ổn định sườn dốc tại vị trí MC3 khu Tam Đảo 2

Vị trí mặt cắt MC3 nằm cạnh thung lũng nhỏ, hẹp, hướng theo vị trí tuyến đường kết nối với thị trấn Tam Đảo hiện tại. Kết quả tính toán tại vị trí MC3 tuy hệ số an toàn nhỏ nhất  $FS_{min} = 1,600$ , vẫn trên mức an toàn trong điều kiện hiện tại song hệ số này không quá cao, có thể bị suy giảm khi có các hoạt động xây dựng công trình. Do vậy cần chú ý đảm bảo an toàn khi thi công cũng như đưa các công trình vào vận hành trong tương lai (hình 6).

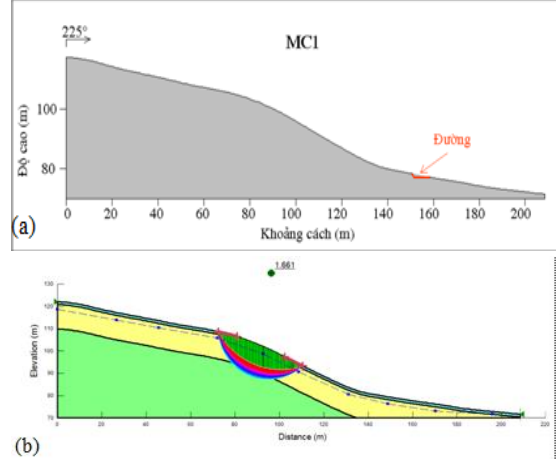
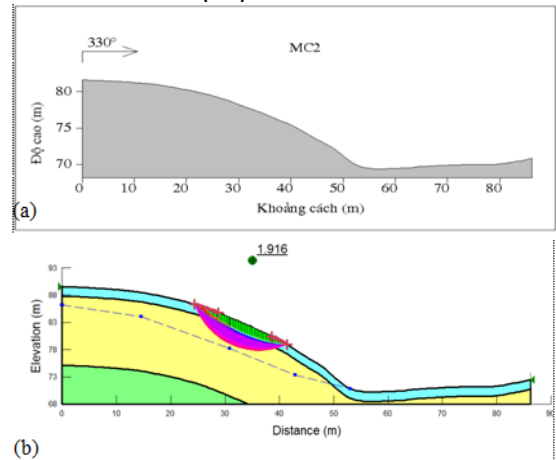
Lựa chọn 2 vị trí mặt cắt để đánh giá cụ thể nguy cơ xảy ra trượt lở (hình 3). Kết quả tính toán tại cả 2 vị trí cho hệ số an toàn nằm trong khoảng từ 1,661 đến 1,916. Đây là các hệ số an toàn của cung trượt yếu nhất trên từng mặt cắt và ở mức cho phép, tuy nhiên vẫn cần phải chú ý gia cố an toàn khi thi công các công trình.

**Hình 7.** Kết quả tính toán độ ổn định sườn dốc tại vị trí MC1 khu Bến Tắm

**Hình 8.** Kết quả tính toán độ ổn định sườn dốc tại vị trí MC2 khu Bến Tắm

- Đối với 02 MC lựa chọn tính toán cho khu Bến Tắm, kết quả tính toán tại cả 2 vị trí đều cho thấy hệ số an toàn nằm trong khoảng từ 1,661 đến 1,916 vẫn nằm trong giới hạn an toàn cho phép. Tuy nhiên vẫn cần có các biện pháp gia cố trong quá trình thiết kế các hạng mục công trình.
